Norges offentlige utredninger **2000: 31**

# Hurtigbåten MS Sleipners forlis 26. november 1999

Rapport fra undersøkelseskommissjonen oppnevnt av Justis- og politidepartementet  
1. desember 1999.

Avgitt 8. november 2000.

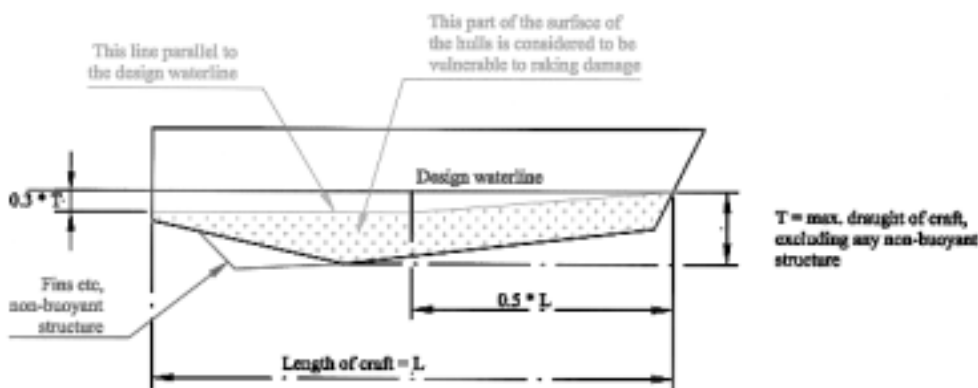
Figur 4.5 Proposed amendment, regarding raking damage

Den foreslåtte skadesituasjonen for en «raking»-skade er inntegnet i figur 4.5. Et kategori B-fartøy skal tåle en skade som strekker seg over hele det grønne arealet. Et kategori A-fartøy skal tåle en skade som går fra baugen og akterover i halve fartøyets lengde (merket  $0.5 * L$  i figuren).

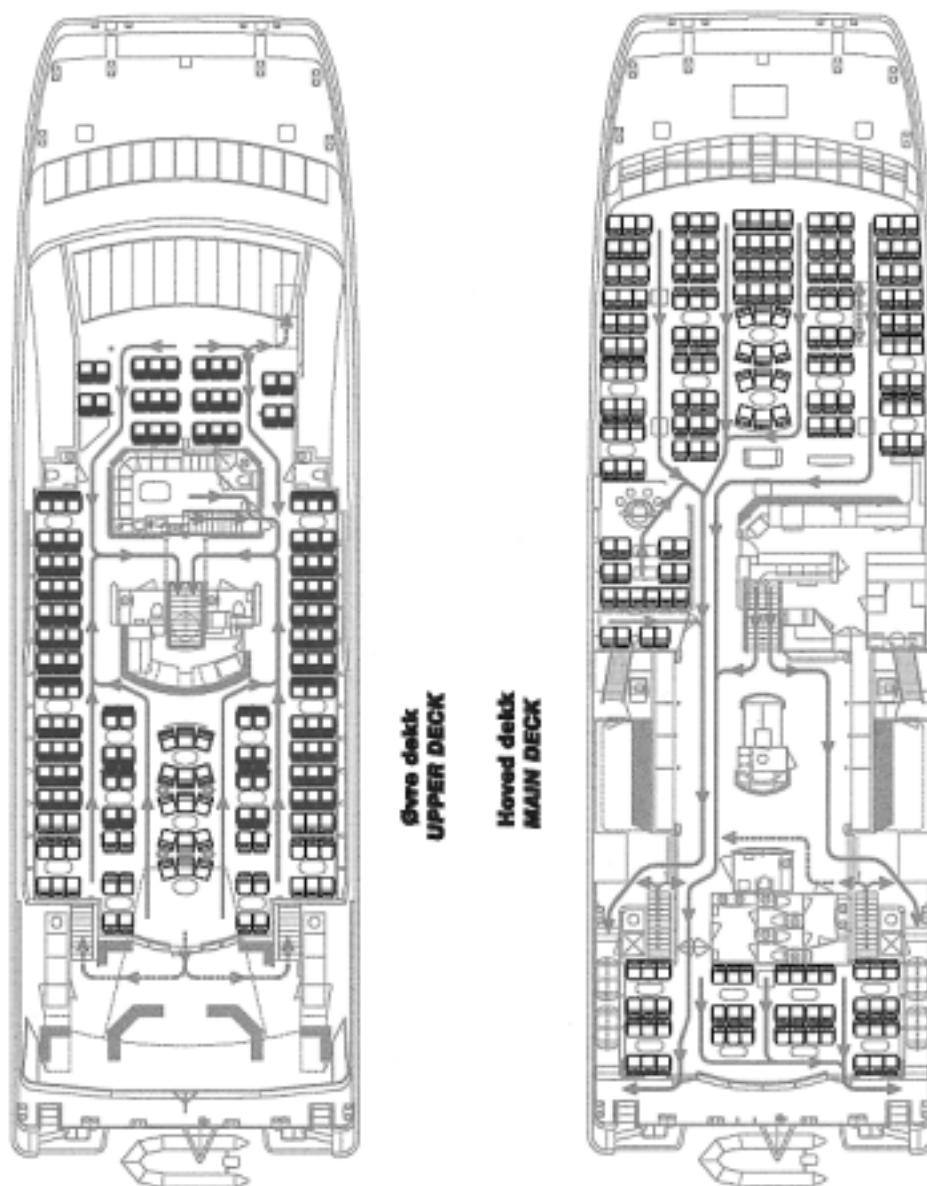
Figur 4.10 Evacuation plan

I følge evakueringsplanen skal imidlertid samtlige passasjerer på øvre dekk, 159 personer hvis fartøyet er fullt, evakueres ned til entréhallen på hoveddekket. Dette er meddelt passasjerene gjennom brosjyren «Safety on board» og selvlysende piler under setene som peker i retning av denne trappen. Se grønne piler inntegnet i figur 4.10.

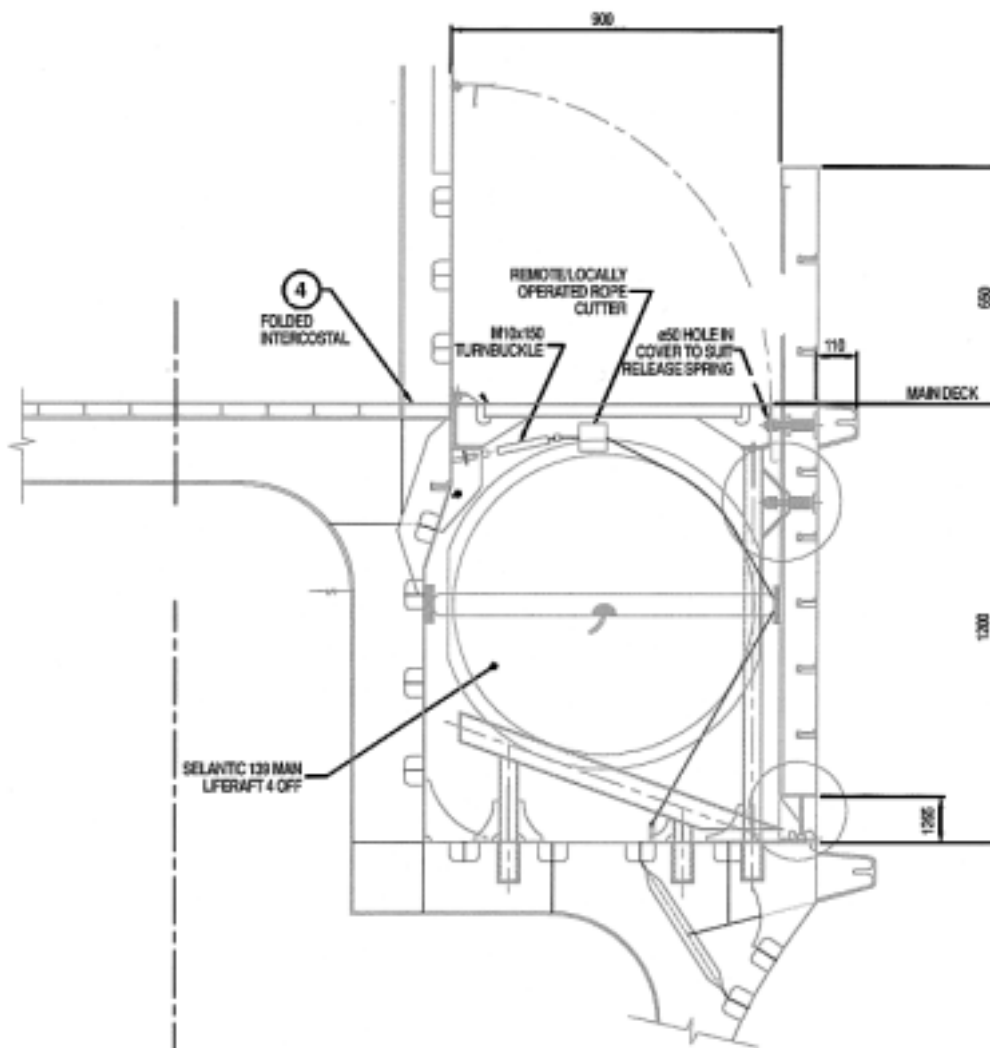
Flåtene er plassert på en nedsenket del av hoveddekket mellom tverramme 28 og 32, beskyttet av en dekksluke samt av et deksel i skutesiden, festet til resten av fartøyet med tauverk. Bunnen på fordypningen, som ligger 1,1 meter under hoveddekket, utgjør dessuten evakueringsdekket, se pkt. 4.4.1.3 ovenfor. Flåtene ligger med 20 graders helling. Se figur 4.12.

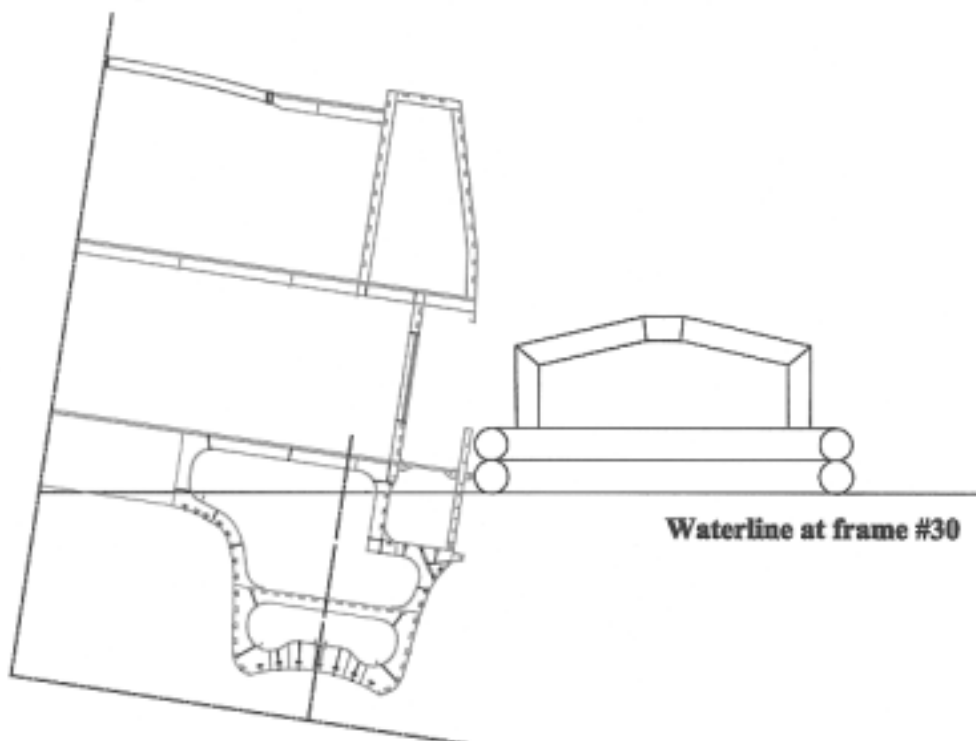
Figur 4.13 Two-compartment damage. Single hull damage condition 2.

Med rom 5 og 6 i en av pongtongene fylt med vann, vil fartøyets krenkning medføre at endelig vannlinje ved midten av evakueringsstasjonen, ved tverramme 30, vil komme ca 0,3 meter under hoveddekket. Se figur 4.13.

Dette innebærer at fordypningen på den laveste siden blir stående under vann, og de to lukene over den må legges på. Hoveddekket vil da måtte fungere som evakueringsdekk. På den andre siden må passasjerene benytte «mini slides» for å komme ned i flåtene.

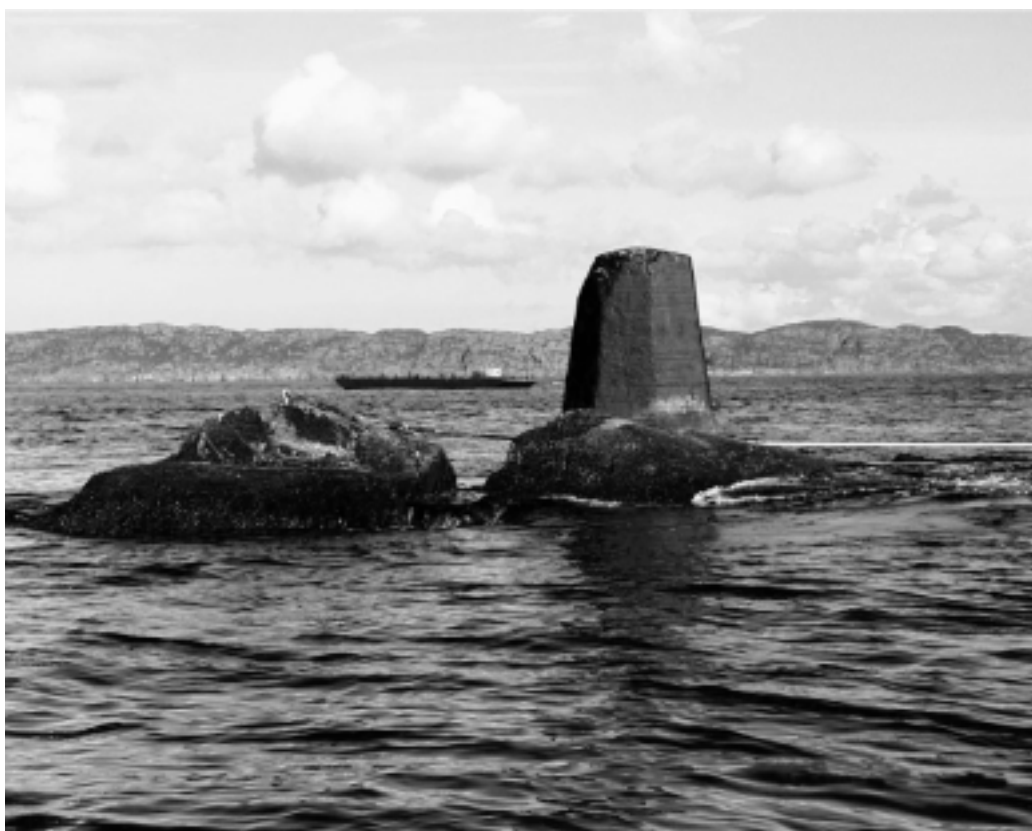
Figur 6.1 Bilde av Store Bloksen sett mot øst

Observasjoner av baugpartiet tyder ikke på frontkollisjon med varden, verken i tunnel eller skrog.

Det fremstår samlet som mest sannsynlig at MS Sleipner gikk opp på skjæret, med varden om styrbord baug, uten fra først av å gå i varden. Store Bloksens utseende ved lavvann fremgår av figur 6.1.

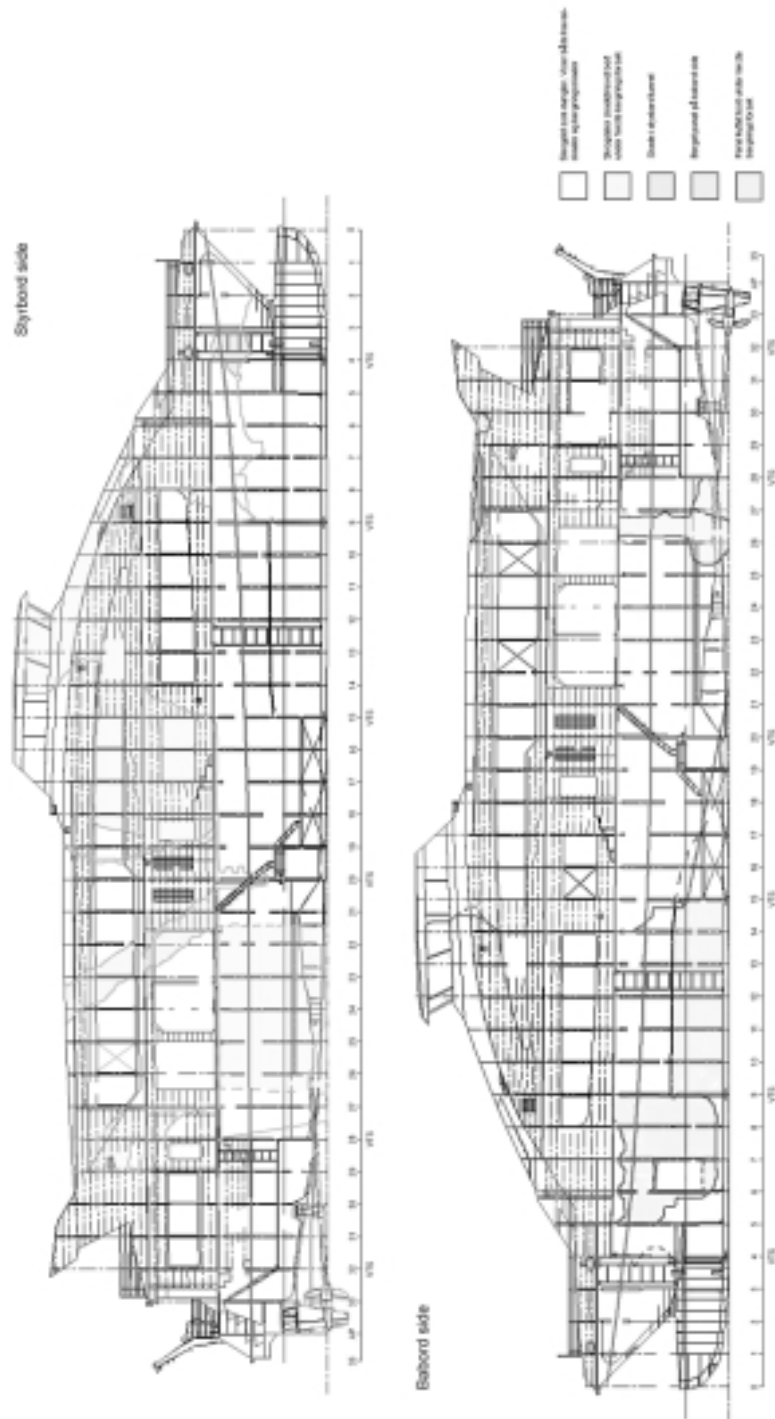
Figur 6.2 MS Sleipner. Skadebilde

- Ved grunnstøtingen og i den første tiden etterpå fikk fartøyet omfattende skader. Skrogbunnene ble revet opp og baugpartiet revet av. Fartøyet mistet raskt sin flyteevne, se nærmere i pkt. 6.3 og 6.4.

Ship & Offshore Surveyors AS har utarbeidet en skisse som viser hvilke skader fartøyet er blitt utsatt for under forliset og i forbindelse med bergingsforsøket i mars 2000, se figur 6.2.

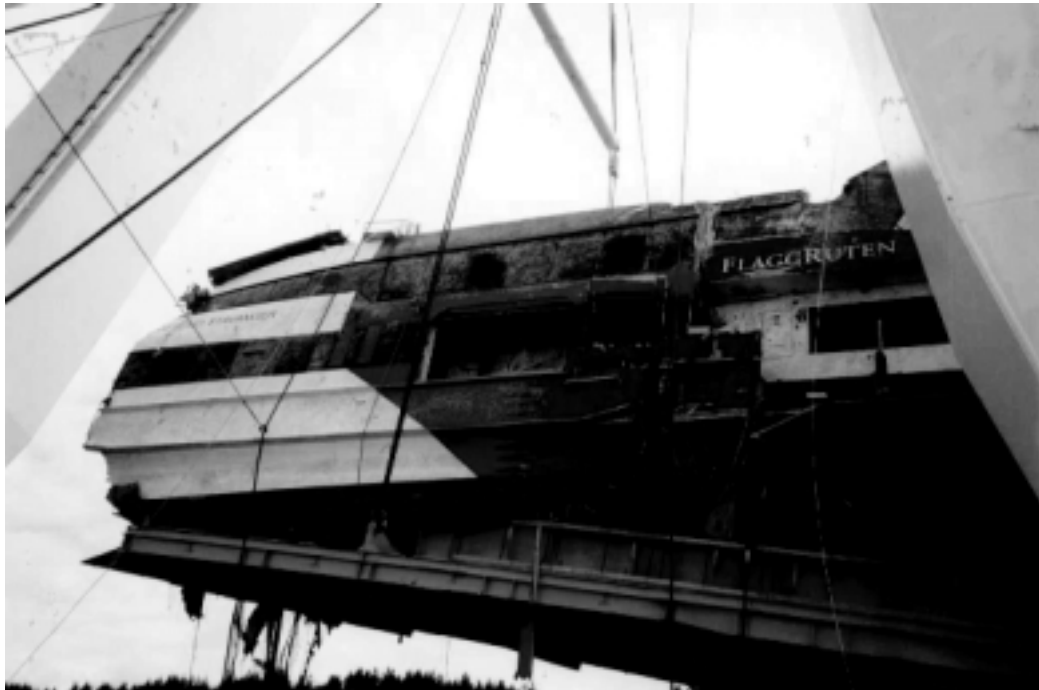
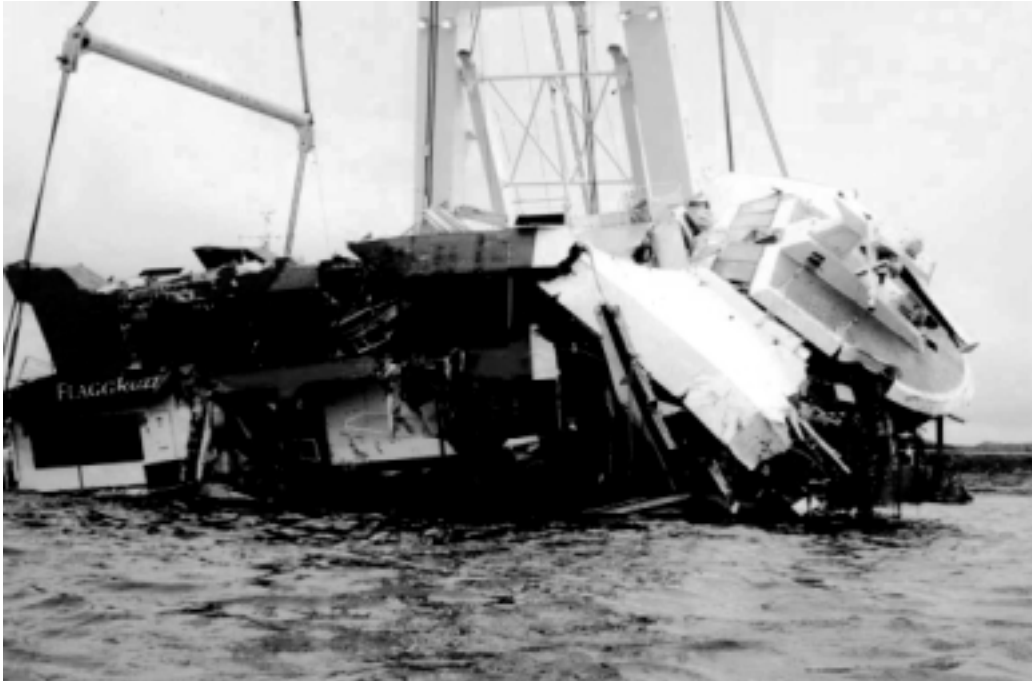
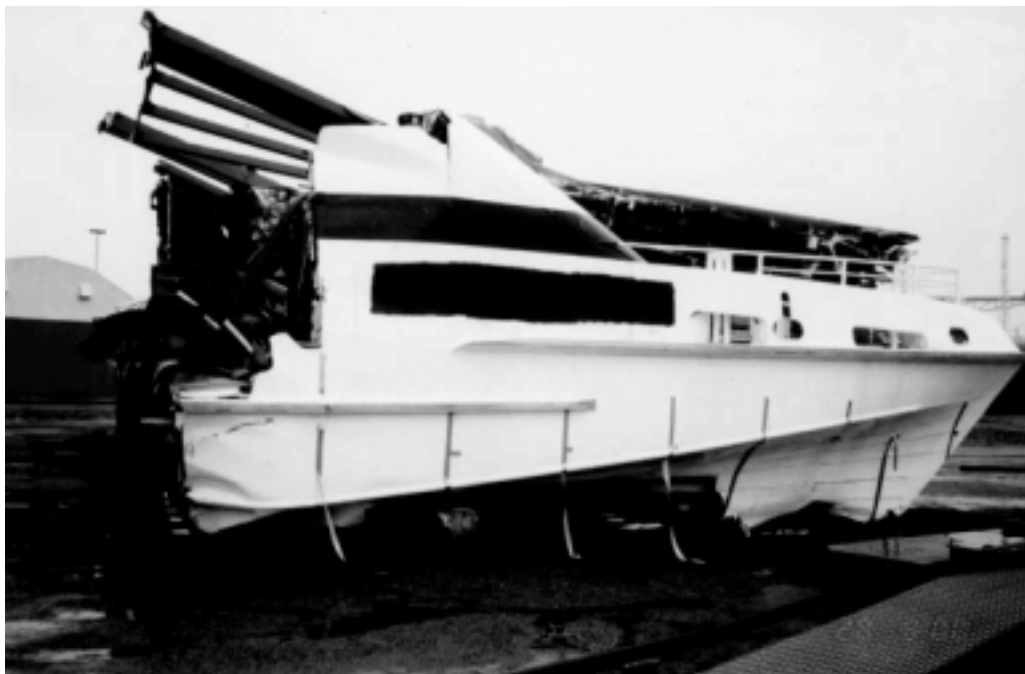
Skrogets befatning etter hevingen fremgår videre av figur 6.3–6.5.

*Figur 6.3 Vraket av MS Sleipner, sett fra babord*  
Foto: Ship & Offshore Surveyors AS.

*Figur 6.4 Vraket av MS Sleipner, sett fra styrbord*  
Foto: Ship & Offshore Surveyors AS.

*Figur 6.5 Vraket av MS Sleipner, forskipet*  
Foto: Ship & Offshore Surveyors AS.

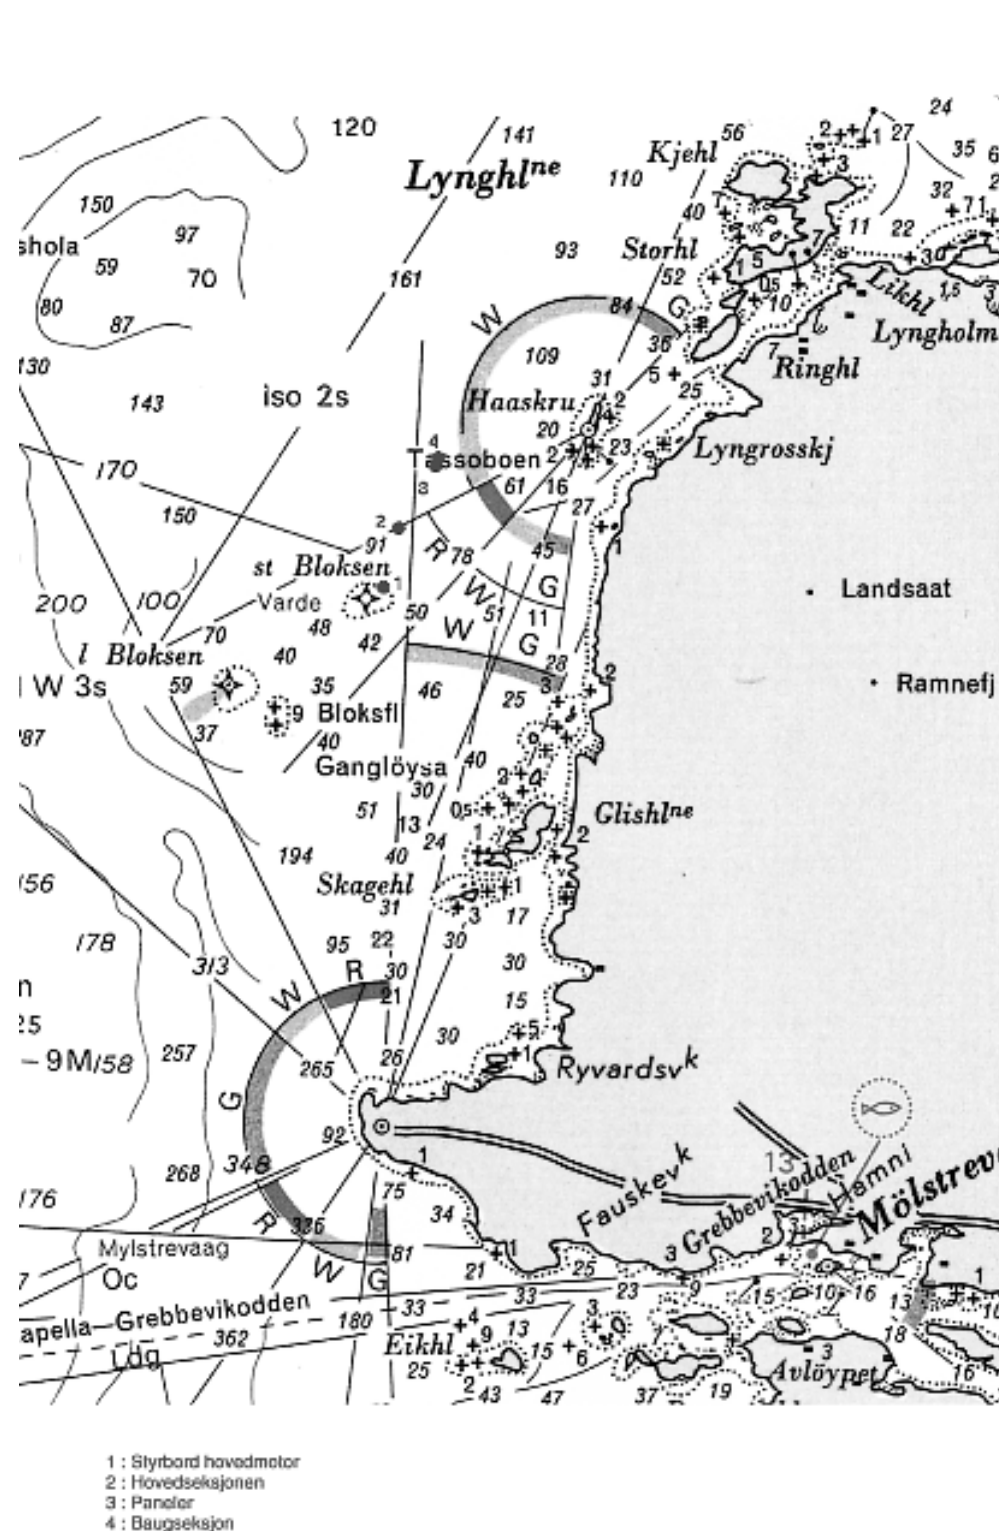
Figur 6.6 Funn av vrakdeler tegnet inn i utsnitt av sjøkart nr. 17<sup>1</sup>

I kartet inntatt som figur 6.6 har Ship & Offshore Surveyors AS tegnet inn hvor de enkelte vrakdeler ble funnet.
