RINGERIKE
KOMMUNE

Flommen «Hans» august 2023

TIDSLINJE – VANN OG AVLØP FLOMMEN «HANS»

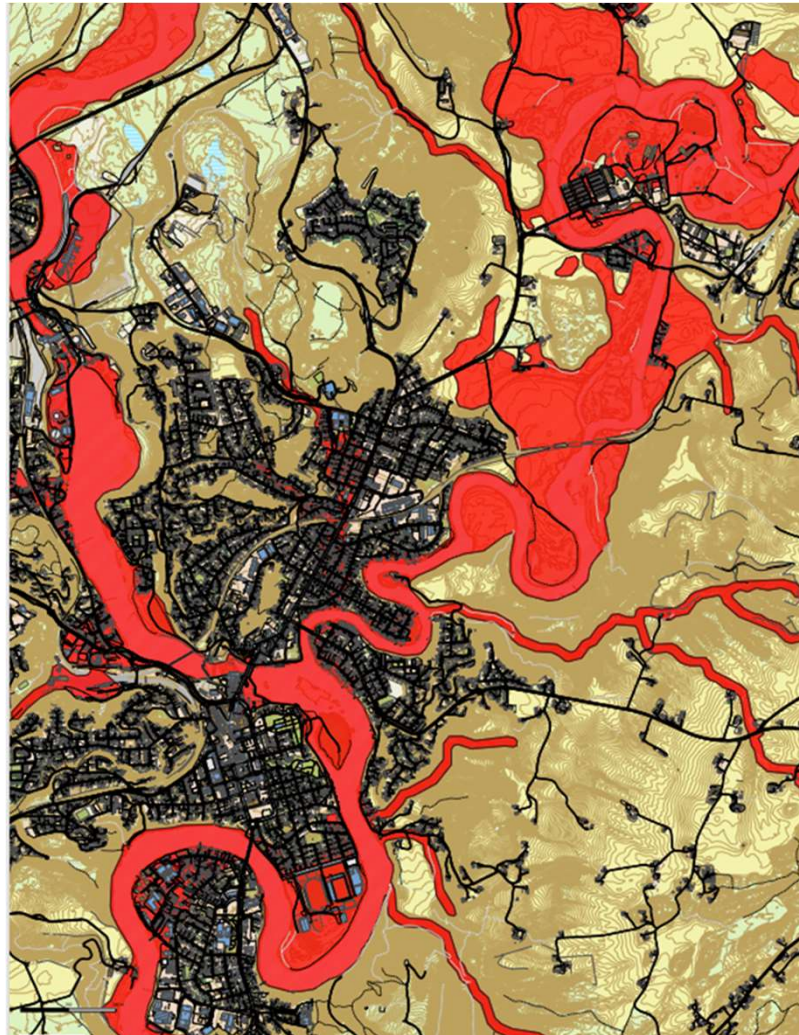
Aktsomhetskart for Hønefoss

- Kommunen setter kriseledelse
- Sokna (tettsted isoleres)
- Prognoser viser at vannføringen i Storelva på 1100m³ (normalt 100m³)
- Vann og Avløp iverksetter flomsikringsvern
- 800 evakueres fra sine hjem i Hønefoss
- Flomkart viser at Idrettsparken vil bli oversvømt

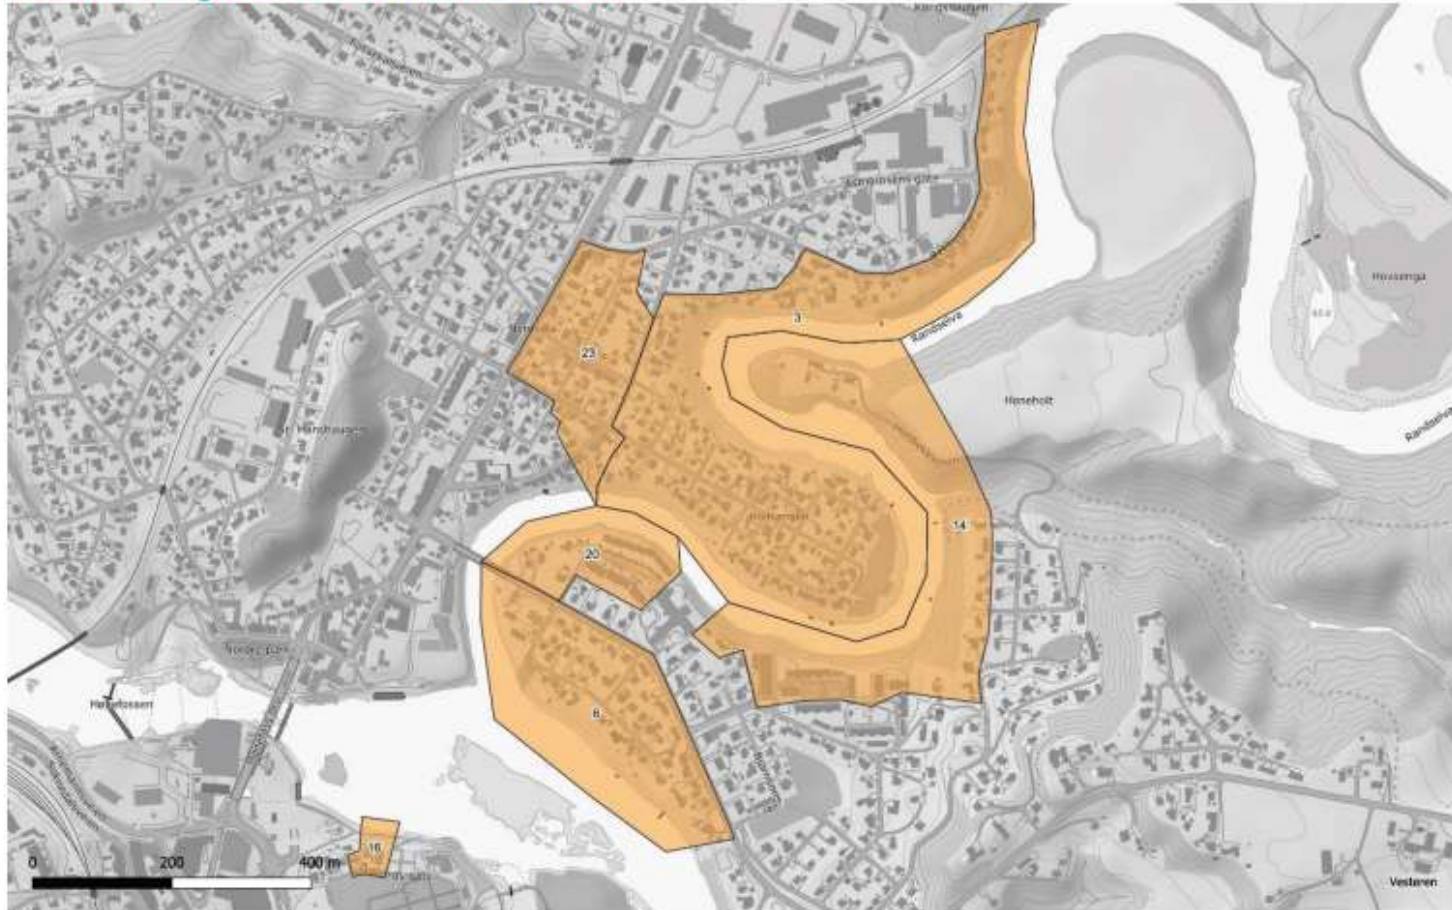
Evakueringssone Hønefoss Nord

Eksempel på evakueringssonekart

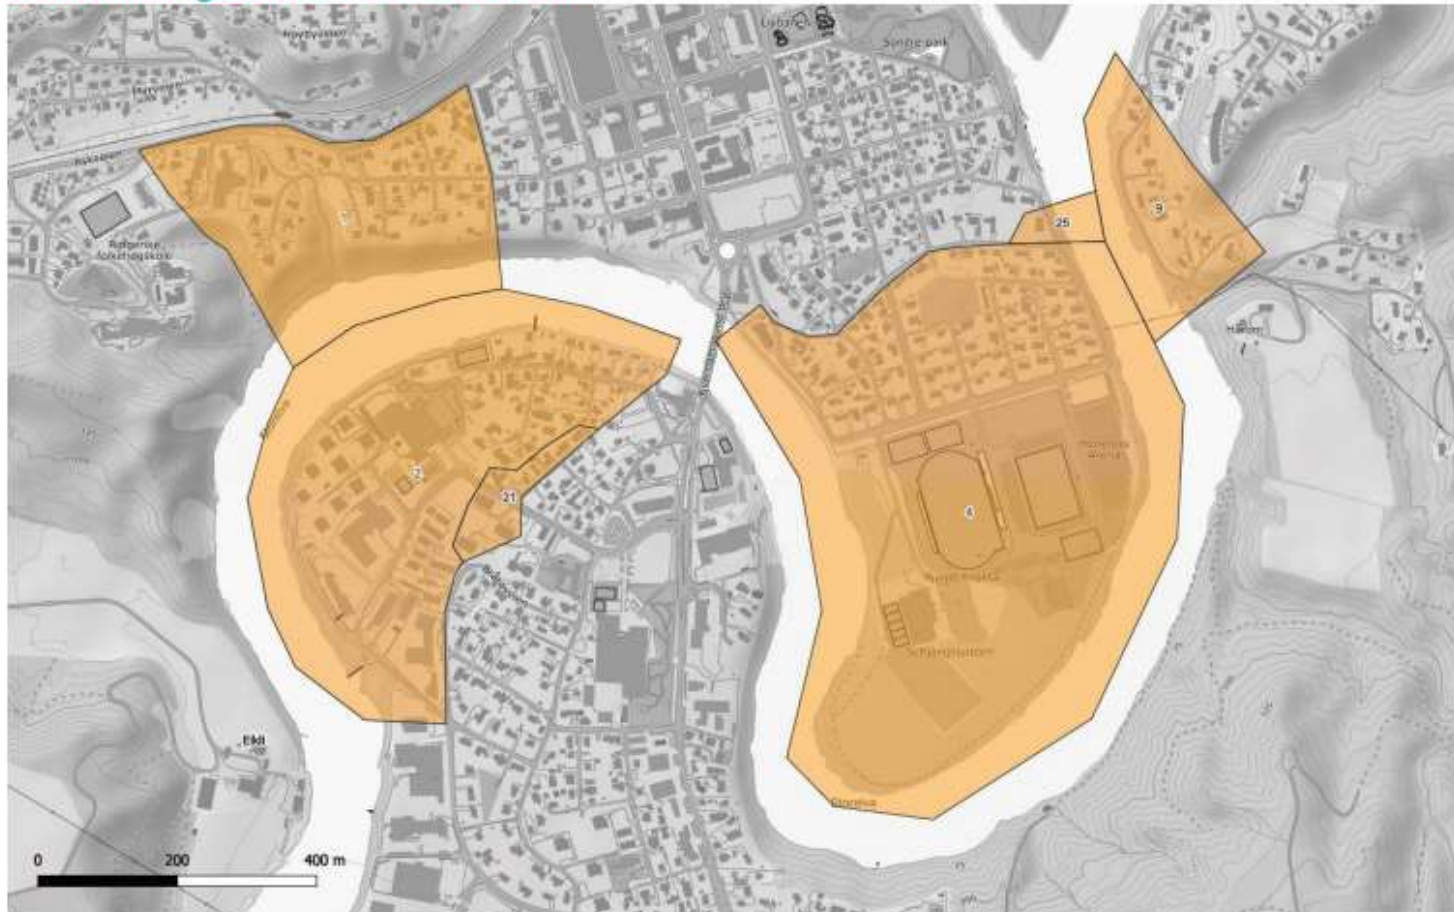
Evakueringsssone Hønefoss Sør

Eksempel på evakueringsssonekart

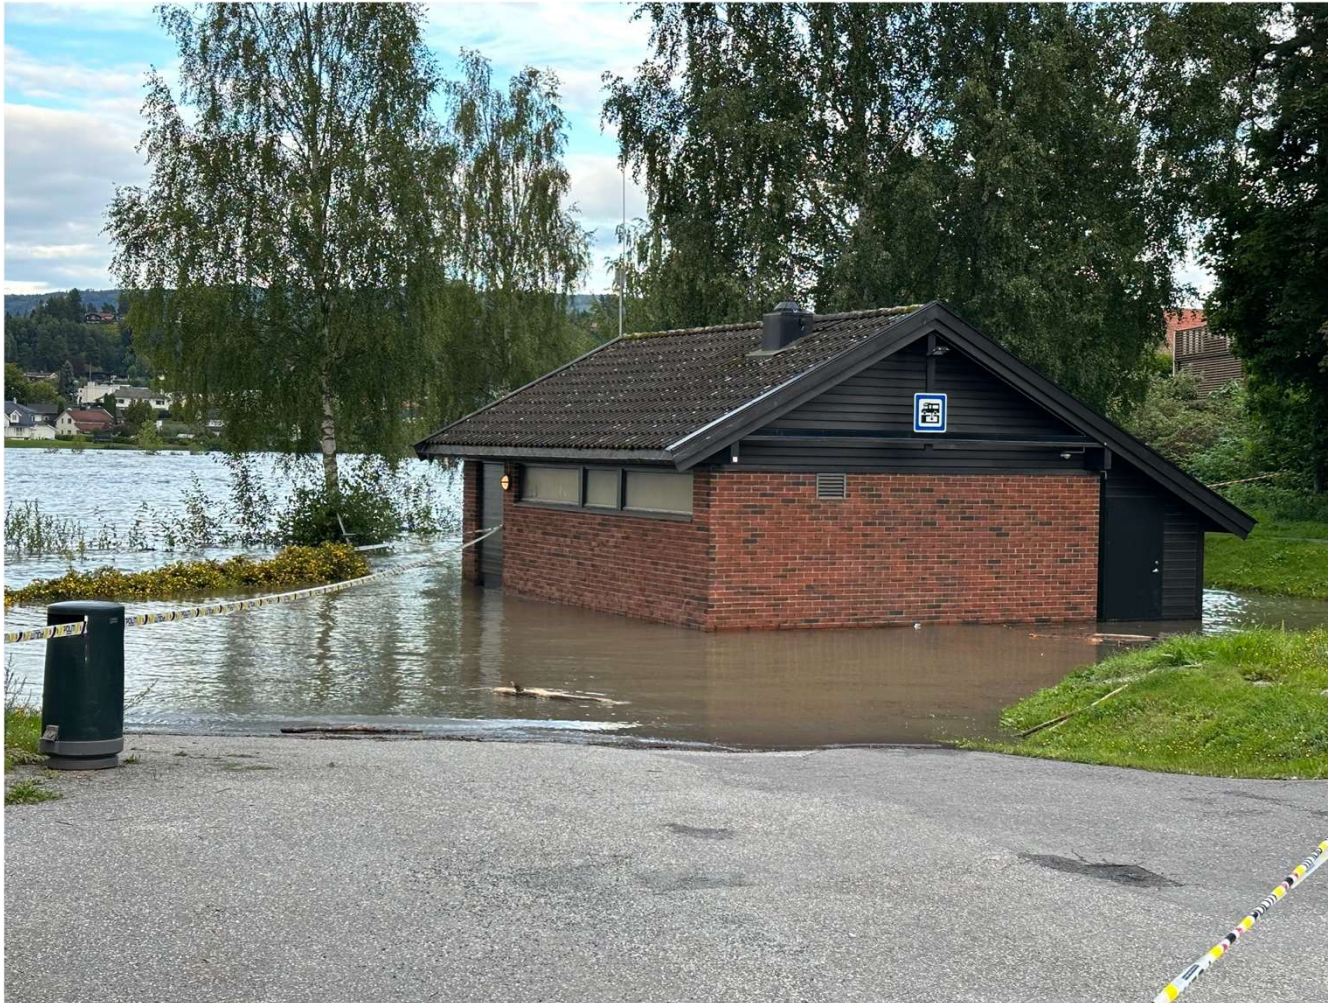
Avløpsnett i sentrum

- **Torsdag 10. august**
 - Avløpsnettets til store deler av Hønefoss by stoppes.
 - Pumpestasjoner oversvømmes av vann.
 - Mangel på elektrisitet – utkobling av trafo – el verk
 - Avløpsrensaneanlegget er ikke direkte berørt
 - Ca 80 % av byens avløpsvann går direkte i Storelven.
 - SFOV varsles om forurensning fra avløpsnettets

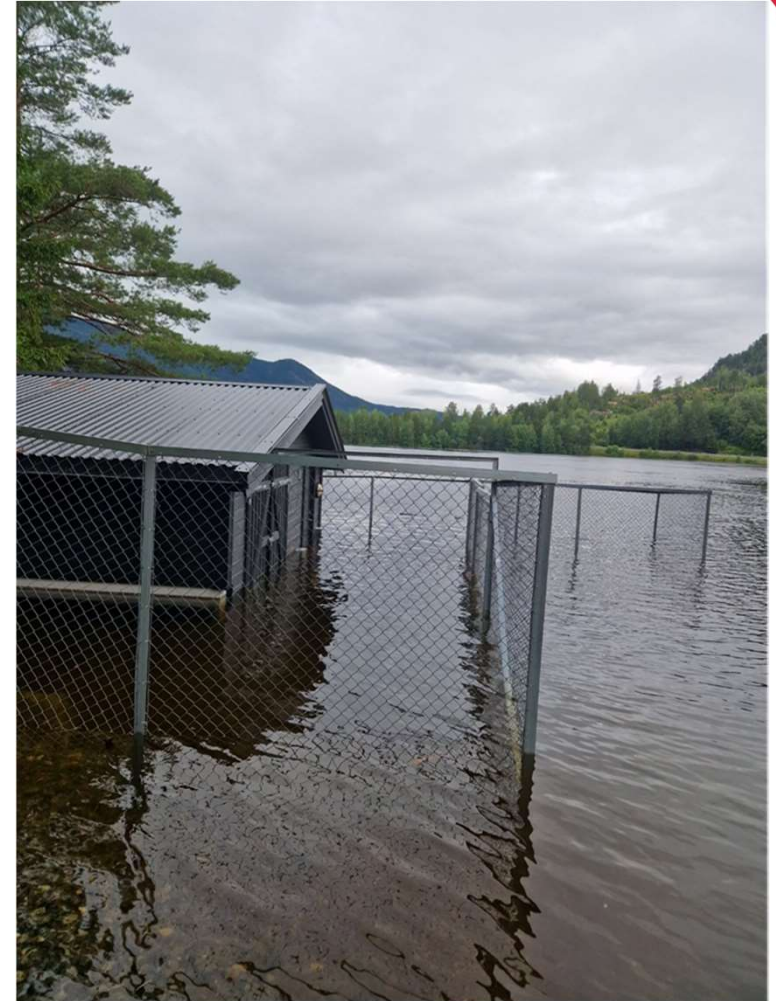
Nødvann Ringmoen vannverk

- Bortfall av vann Ringmoen vannverk.
- Etablere reservevann 3 x 1000l konteinere
- Undersøker erstatning inn på rørnettet med større tank.
- lånte en 10m³ vanntank-m/pumpe og aggregat

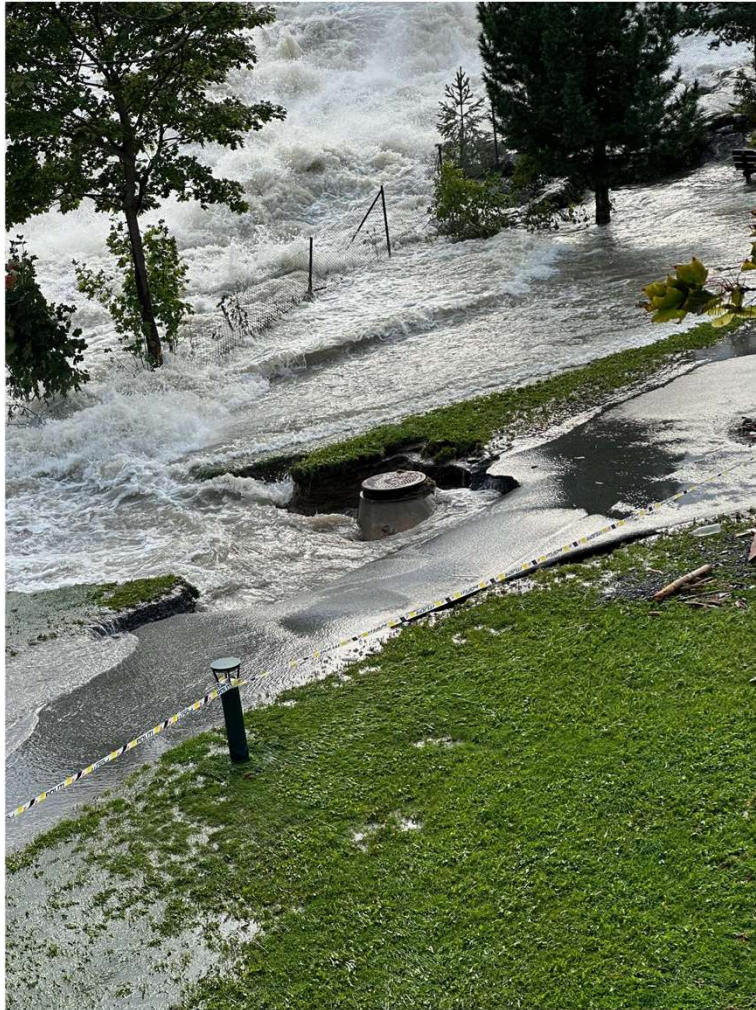
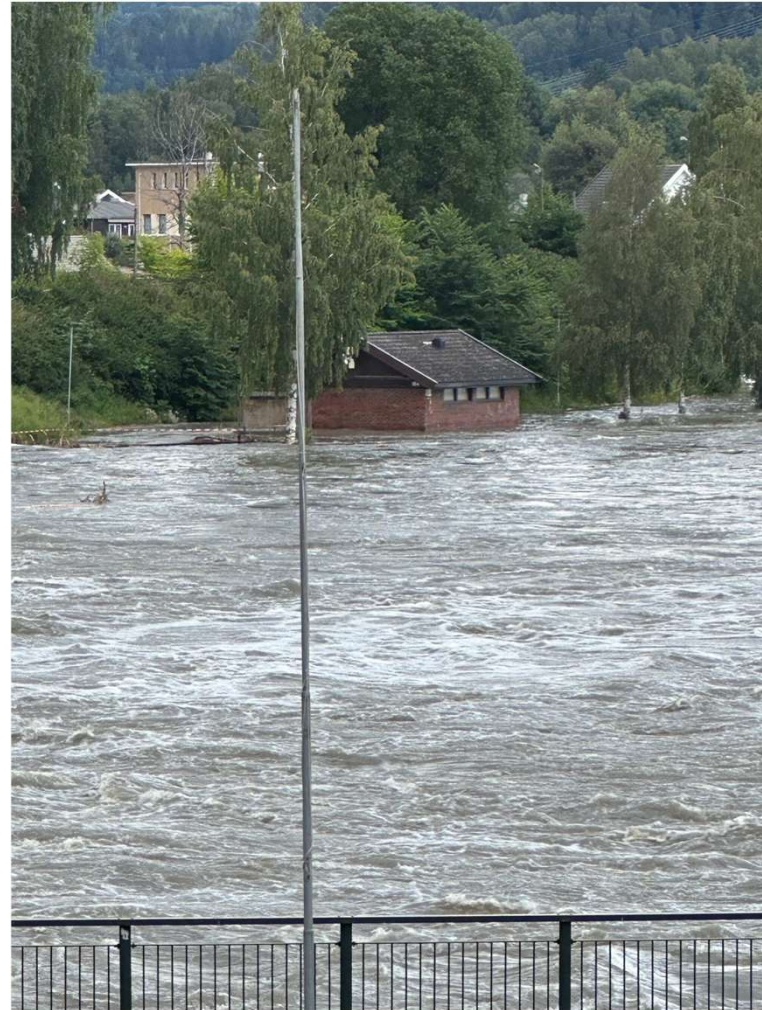
Ødelagt infrastruktur

- Flomkrise - vann på eiendommer, isolerte områder
- Vann- avløpskrise – ødelagt infrastruktur, pumpestasjoner ute av drift
- Strømkrise – trafostasjoner under vannlinje
- Kommunikasjonskrise - Ekstremt informasjonsbehov
- Evakueringskrise – 2500 evakuerte fra ulike områder
- Utslippskrise - brudd på vann og avløpsledninger, ødelagte pumpestasjoner til vann og avløp.
- Transportkrise – stengte veier

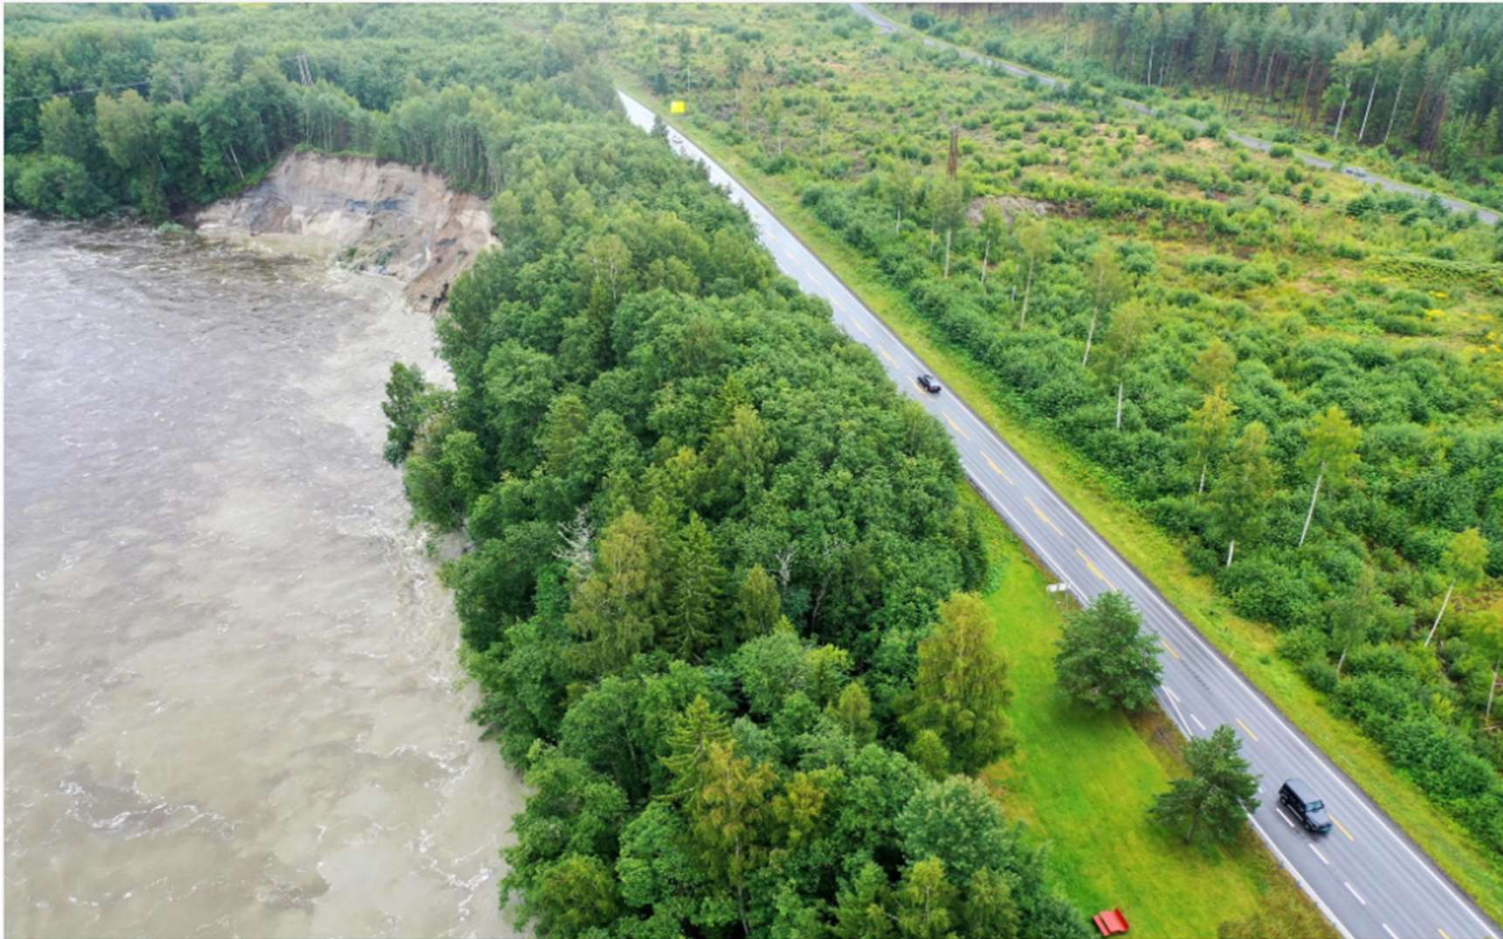
Årbogen, så tidlig at det må bygges ny vei

UTVIKLING: Det raser kontinuerlig, opplyser beredskapsleder Magnus Nilholm søndag ettermiddag om raset ved Årbogen.

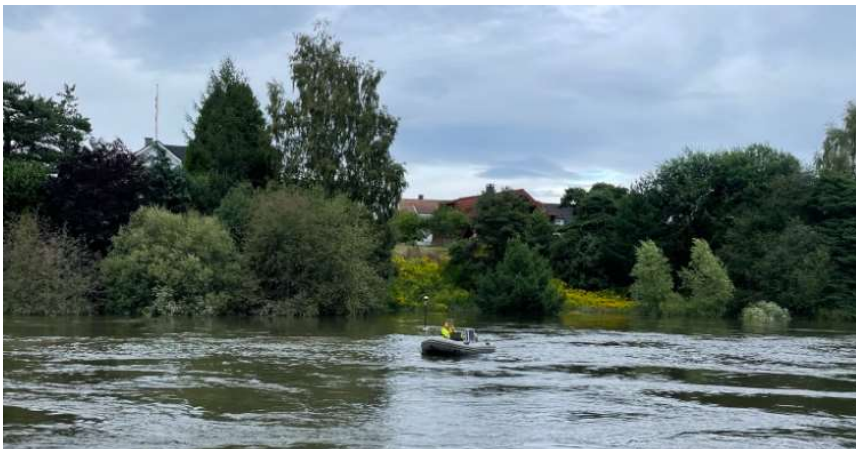
- Bekymret for erosjon langs elvene i Hønefoss
- NVE og HydraTeam kartla elvebunn i midten av august 2023
- Det ble generelt oppdaget få endringer
 - Men det var tegn til endring nedenfor Livveien

Det er funnet et hull forårsaket av erosjon i kartlegging av elvebunnen i Hønefoss. Rundt 60 som ble evakuert i Hønefoss under ekstremværet «Hans», får dermed ikke flytte hjem på flere måneder, skriver NRK.

Norges Geotekniske Institutt (NGI) har funnet et tre meter dypt hull i bunnen av Randselva. Det er rundt 15-20 meter i omfang og kan gjøre at grunnen i området blir ustabil.

Hullet må tettes før beboerne kan flytte hjem, men arbeidet kan ikke starte før vannstanden i elven har normalisert seg. Dermed vil de evakuerte måtte vente i flere måneder, og ikke i uker som først antatt, ifølge Ringerike kommune. (NTB/VG)
